浸水実績一覧表

浸水実績等の周知

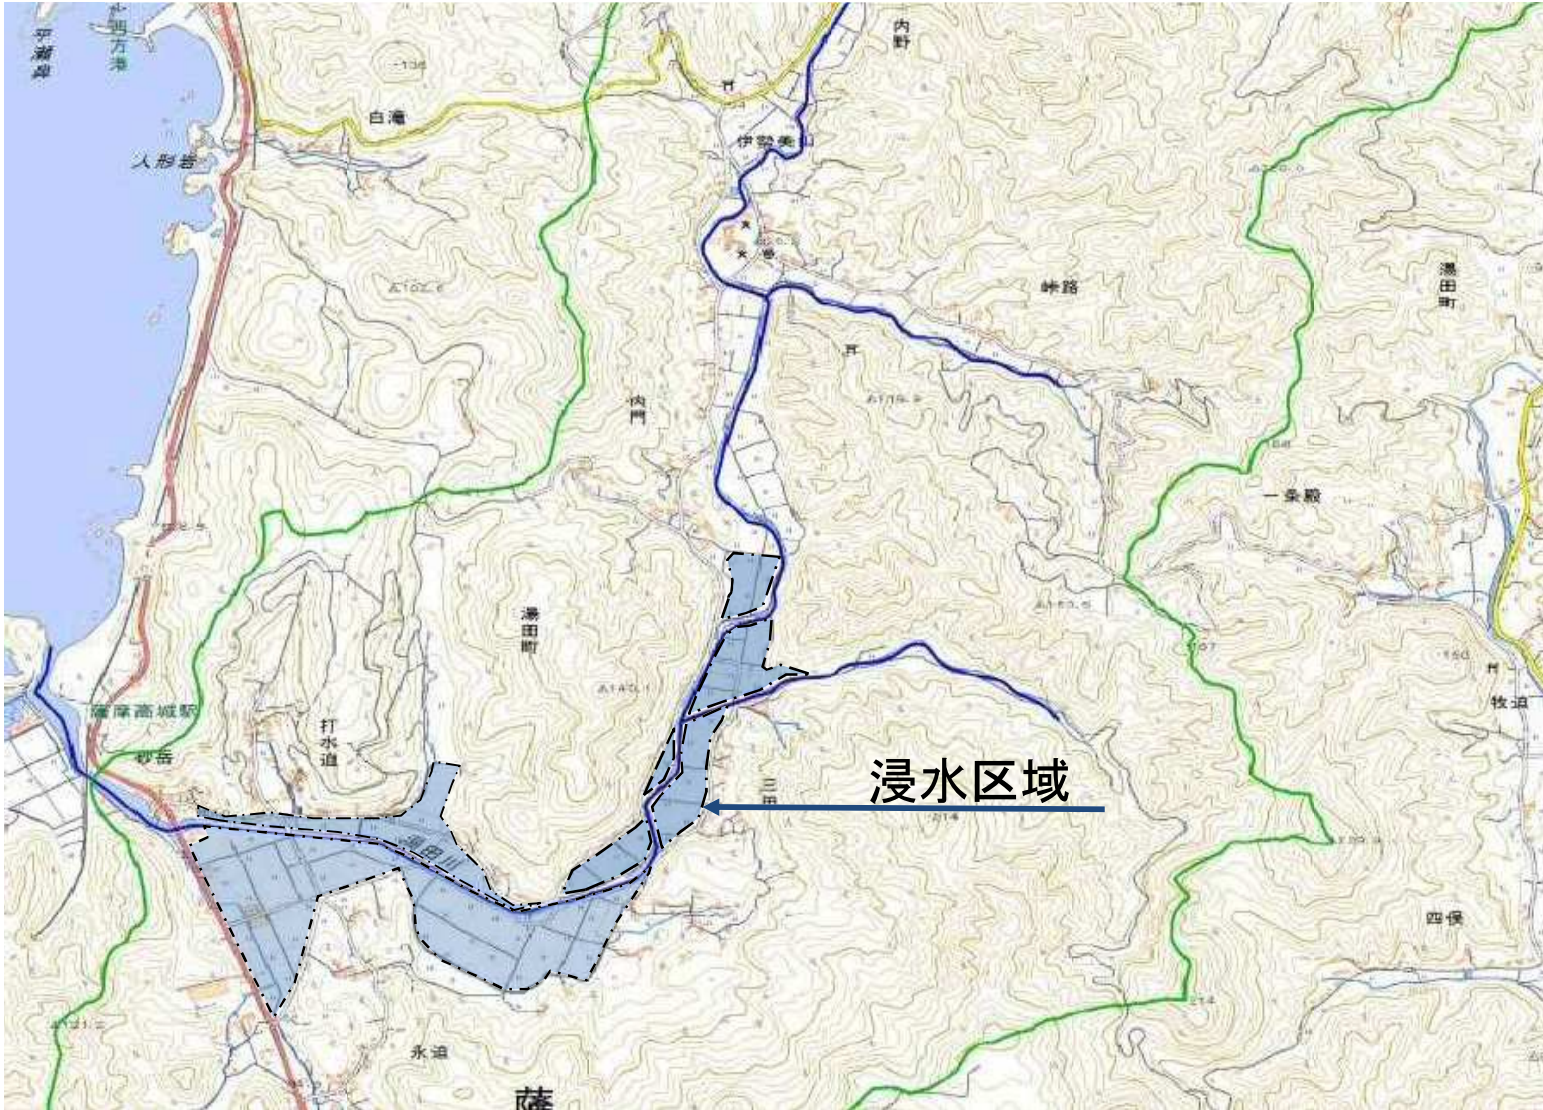
河川名	湯田川	注意事項 ・被災箇所の市町村名は、当時の市町村名となっています。 ・浸水原因、範囲等は、被災時の現地調査、聴き取り等によるものです。
被災年月日	昭和47年6月17日	
被災箇所	川内市湯田町	
浸水原因	溢水

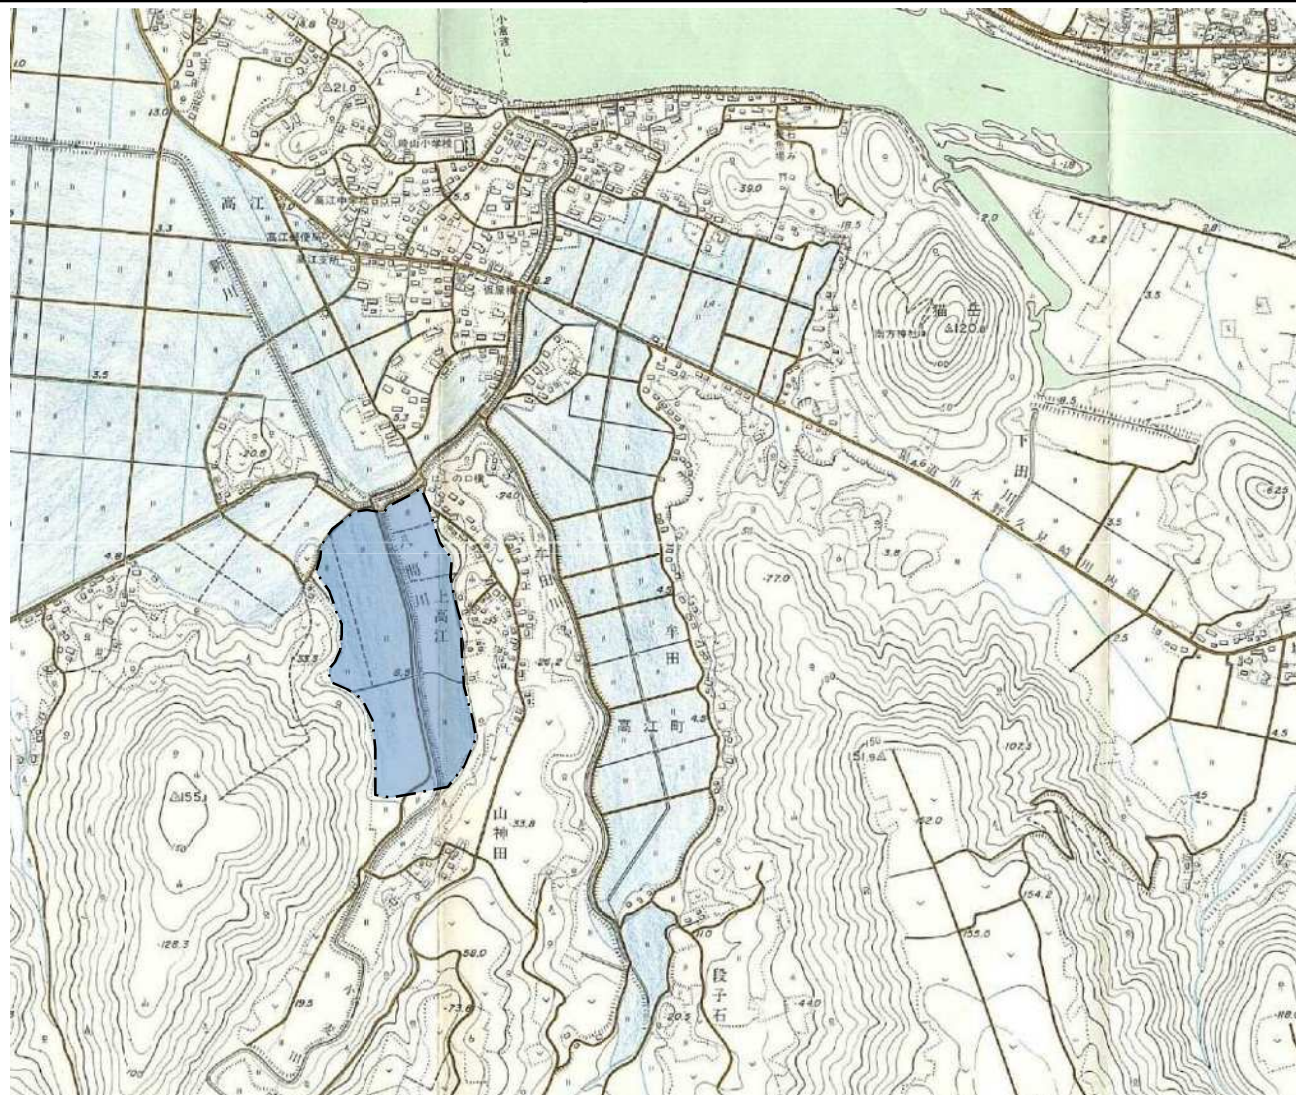
河川名	八間川	注意事項 ・被災箇所の市町村名は、当時の市町村名となっています。 ・浸水原因、範囲等は、被災時の現地調査、聴き取り等によるものです。
被災年月日	平成5年8月6日	
被災箇所	川内市高江町	
浸水原因	溢水
